通学路における危険箇所現地確認

令和5年6月1日・8月25日

## 通学路における危険箇所報告書

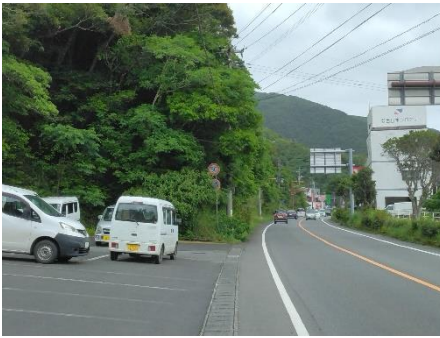
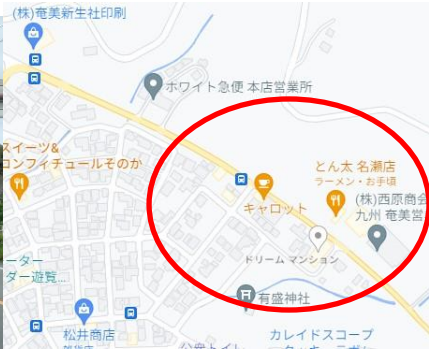
<p>学校名</p>	<p>奄美市立朝日小学校</p>
<p>点検日</p>	<p>令和5年4月28日(金)</p>
<p>点検者 (参加者全員記入)</p>	<p>学校職員:原田教頭 PTA:河村PTA会長 地域の方等:</p>
<p>危険箇所 (点検時に撮影した写真を添付する)</p>	<p>朝日小正門前 58 号線東部</p>

<p>危険箇所の状況 (予想される危険事例や要望事項等) <b>※ 予算を伴うものは、すぐには改善できないものがあります。</b></p>	<p>朝日小正門を出て、国道 58 号線を東部に向かう道路沿いは、交通量がとても多い中、途中から歩道がなく非常に危険である。 以前は通学路として登下校する児童はいなかったが、宅地ができて 5 名の児童が通学している。 対象児童は登校時、保護者が道路横断を見守り、右側の歩道を通して通学している。下校時は学童や祖父母宅へ迎えに行くとのことで、児童だけで歩行することはほぼ無い。しかし、たまに向かって左側の山手白線内側を歩く様子も見られた。</p>

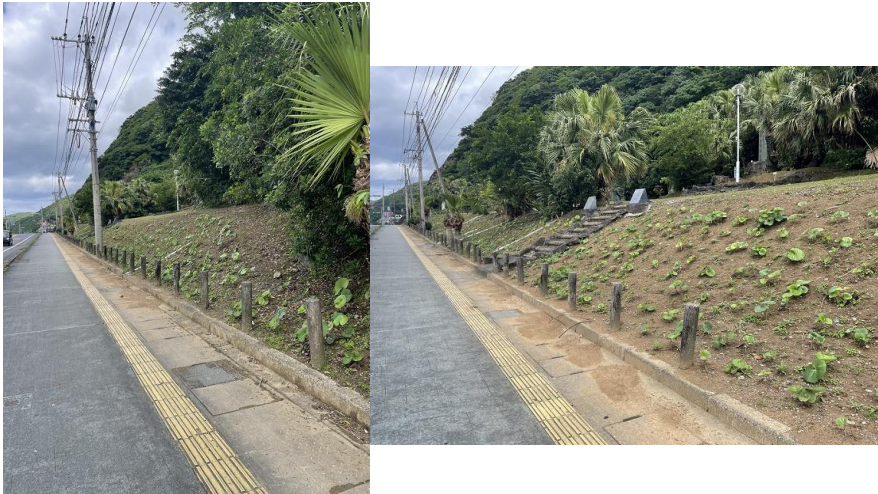
<p>【県道81号線 小浜町～佐大熊町 歩道(ロータリー公園前)】</p>
危険箇所の状況 (予想される危険事例や要望事項等) <u>※ 予算を伴うものは、すぐには改善できないものがあります。</u>	○ 上記危険箇所は夕方以降とても暗い。冬時期は朝方でも暗い状態で、車通りが少ないときは、民家や店などもないことから、事故のみならず、不審者事案も懸念される。外灯の位置が歩道から離れた奥の位置にあることから、歩道が明るく照らされるような位置に新たな外灯を設置していただきたい。

4	伊津部小	ロータリー公園前の歩道	夕方以降とても暗い。冬時期は朝方でも暗い状態で、車通りが少ないときは、民家や店などないことから、事故のみならず、不審者事案も懸念される。外灯の位置が歩道から離れた奥の位置にあることから、歩道が明るく照らされるような位置に新たな外灯を設置していただきたい。	<ul style="list-style-type: none"> <li>新たな街灯の設置が必要かどうかを検討中</li> </ul>
1	屋仁小	屋仁小前道路	<p>子どもたちが主に通学に使用する道路に対し道幅2～2.5mほどの細い路地が集落内を縦横に通っており、通学する道路に面した筋は見通しが悪い。また、通学する道路の路側帯はかすれて消えており、ガードレールもない状態である。</p> <p>屋仁振興センター付近の三差路は、ガードレールとカーブミラーが設置されているものの、見通しが悪く自転車等の進みが予測しづらい。</p> <p>昨年度申請した部分が全く改善されておらず、通学路の路側帯が消えており、早急に再塗装してほしい。</p>	<ul style="list-style-type: none"> <li>交通安全教室実施</li> <li>歩道と車道を分離するための新たなガードレールの設置は、道路幅員が狭いため、難しい状況</li> <li>路側線については、本年度事業にて補修を行う予定(来年2月まで)</li> <li>屋仁振興センター付近の三差路について、消えかけている停止線の補修を行う予定(来年2月まで)</li> </ul>
2	笠利中	笠利中正門前	笠利中学校正門までの上り坂に面する斜面。里前集落を抜け本校の正門前までの上り坂に面する斜面が舗装されておらず、また木々も生い茂っているため、荒天時、倒木や土砂災害の危険がある。正門に近い箇所と民家に面した箇所はコンクリートで補修がされており、民家に面した箇所は上部には頑丈な金網も設置されている。同様の補修を希望する。	<ul style="list-style-type: none"> <li>交通安全教室実施</li> <li>道路横断面の用地については、一部が学校所有</li> <li>個人敷地内に擁壁や金網の設置を行う事は難しい事から、土地所有者の許可を得ながら、支障木や倒木対策を実施予定(学校所有地については、学校対応)</li> </ul>
