## 通学路における危険箇所報告書

| 学校名 | 奄美市立住用小学校 |
| 点検日 | 令和6年4月9日(火) |

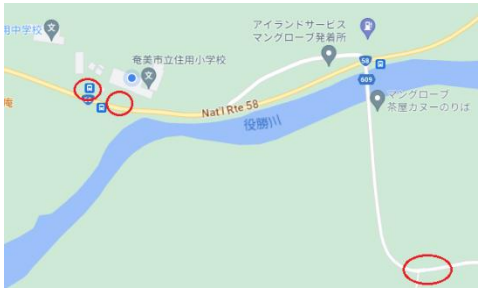
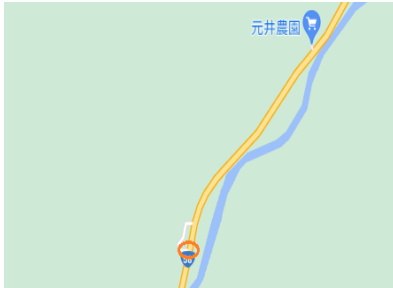
| | 校区 | 場 所 | 現状と対応策案など | 改善箇所 |
|---|---|---|---|---|
| 1 | 住用小 | 住用小前信号 | 小中学校前に2箇所連続して信号がある。緩やかな下り坂のカーブということもあり、信号の見落としなどで信号を無視する車が見られる。朝は通勤などでスピードを上げる車が多い。信号の有無を知らせる看板の設置などをしていただいているが、 <u>信号無視の取り締まりや見落としを防ぐための更なる対策をお願いしたい。</u> | <ul style="list-style-type: none"> <li>・ 信号機を 1 機撤去予定</li> <li>・ 取り締まり強化</li> </ul> |

| 危険箇所の状況<br>(予想される危険事例や要望事項等)<br>※ 予算を伴うものは、すぐには改善できないものがあります。 | <p>ア 学校前の信号</p> <p>小中学校前に2箇所連続して信号がある。緩やかな下り坂のカーブということもあり、信号の見落としなどで信号を無視する車が見られる。朝は通勤などでスピードを上げる車が多い。信号の有無を知らせる看板の設置などをしていただいているが、信号無視の取り締まりや見落としを防ぐための更なる対策をお願いしたい。</p> <p>イ 山間の歩道</p> <p>山間校区に向かう途中に、歩道がない場所がある。カーブが続き見通しも悪くここを通る際は安全確認を常に行っている。歩道とガードレールの設置をお願いしたい。また、大型のトラックなど工事関係の車両の走行が目立つ。さらに、歩道がコケで滑りやすくなっていたり、山側からの草が覆い茂っていたりする。</p> <p>ウ 花勝の脇道</p> <p>集落に入る道のガードレールが切れており、脇見歩行をしているとガードレール下の水路に落ちる可能性がある。現在4名の児童が、花勝集落に住んでいる。</p> |

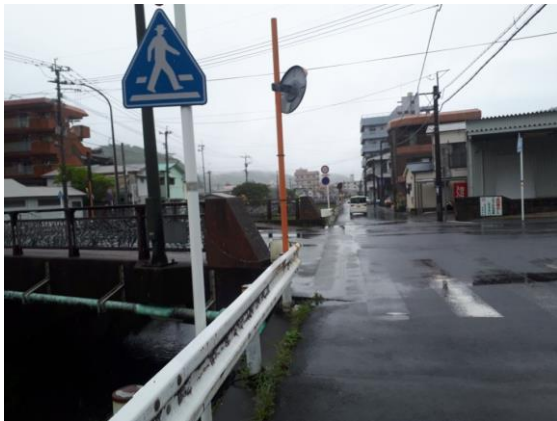
| | 校区 | 場 所 | 現状と対応策案など | 改善箇所 |
|---|---|---|---|---|
| 2 | 奄美小 | 小俣町集会所近くの橋（交差点） | 春日保育所方面から小春通りへ合流する交差点で一時停止。<br>左側に児童がいる場合、橋げたの陰になり見えないことがある。<br>こちらが一時停止なので、止まったと思い飛び出してくる児童がいた。<br>橋げたのところが低くなっているため、低学年児童などは見えない状況。<br><u>学童通行注意などの看板がつけられないか。</u> | <ul style="list-style-type: none"> <li>・ 路面への「とまれ」のシール検討</li> <li>・ 注意喚起の看板設置を検討</li> <li>・ 外側線の引き直しを検討<br/>→引き直し完了済（令和6年7月）</li> <li>・ 登下校時の歩道ルートについて、児童へ指導（学校へ依頼）</li> </ul> |

| 危険箇所の状況<br>(予想される危険事例や要望事項等)<br><u>※ 予算を伴うものは、すぐには改善できないものがあります。</u> | 春日保育所から小春通りに合流する交差点(竹山建設前)<br><br>1 春日保育所方面から小春通りへ合流する交差点で一時停止<br>2 左側に児童がいる場合、橋げたの陰になり見えないことがある<br>3 こちらが一時停止なので、止まったと思い飛び出してくる児童がいた<br>4 橋げたのところが低くなっているため、低学年児童などは見えない状況<br><br>※ 学童通行注意などの看板がつけられないか。 |

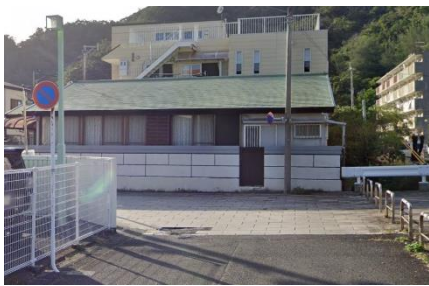
| | 校区 | 場 所 | 現状と対応策案など | 改善箇所 |
|---|---|---|---|---|
| 3 | 金久中 | 奄美博物館前道路 | 歩道がなく、前方のフェンスが視界をさえぎっているため、左から侵入してくる車と歩行者が接触する危険性がある。以前、ここで交通事故があった際、地域住民が警察へカーブミラーを付けてほしいと相談したが、設置されなかった経緯がある。<br>事故防止のために、 <u>写真中央部の電信柱付近にカーブミラーをつけてほしいとの要望が挙げられている。</u> | <ul style="list-style-type: none"> <li>・ 外側線の引き直し、中央線の追加を検討<br/>→外側線及び中央線の引き直し、追加完了済（令和6年7月）</li> </ul> |

| 危険箇所の状況<br>(予想される危険事例や要望事項等)<br>※ 予算を伴うものは、すぐには改善できないものあります。 | <p>(1) 奄美博物館前道路</p> <p>歩道がなく、前方のフェンスが視界をさえぎっているため、左から侵入してくる車と歩行者が接触する危険性がある。以前、ここで交通事故があった際、地域住民が警察へカーブミラーを付けてほしいと相談したが、設置されなかった経緯がある。</p> <p>事故防止のために、写真中央部の電信柱付近にカーブミラーをつけてほしいとの要望が挙げられている。</p> <p>(2) 臨港道路「本港佐大熊線」奄美海上保安部前交差点</p> <p>全線開通し歩道も整備されているため、通学路の変更を考えているが、上記の交差点は通行量が多いわりに信号機がない。横断歩道は設置されているが、生徒の横断時に危険である。</p> |

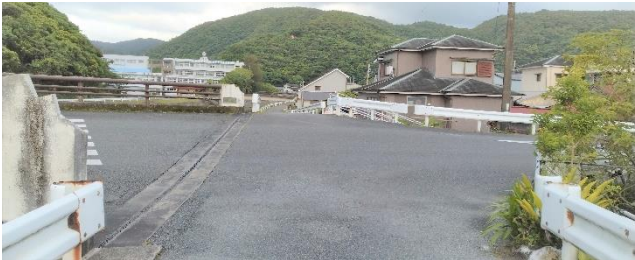
| | 校区 | 場 所 | 現状と対応策案など | 改善箇所 |
|---|---|---|---|---|
| 4 | 小宿中 | 小宿中央公園近くの橋付近 | 横断歩道を渡り始めてから、急に自動車等が迫ってくる可能性があるため、現在は、毎朝学校長が横断旗を使って、自動車等の通行を一時停止させて、生徒を横断させている。<br><u>自動車等が確認できるミラー等が設置されれば、危険度は下がると思われる。</u> | <ul style="list-style-type: none"> <li>・ 付近の道路について時間指定を検討</li> <li>・ 付近の家にある植木の伐採について依頼を検討</li> </ul> |

| 危険箇所の状況<br>(予想される危険事例や要望事項等)<br><u>※ 予算を伴うものは、すぐには改善できないものがあります。</u> | <ul style="list-style-type: none"> <li>・ 生徒は【写真1】の南側から北へ、横断歩道を渡って登校する。</li> <li>・ その際、【写真2】の北側奥(【写真1】の右奥)から走行してくる自動車やバイクが見えづらい。</li> <li>・ 横断歩道を渡り始めてから、急に自動車等が迫ってくる可能性があるため、現在は、毎朝学校長が横断旗を使って、自動車等の通行を一時停止させて、生徒を横断させている。</li> <li>・ 【写真2】の右奥から走行する自動車等が確認できるミラー等が設置されれば、危険度は下がると思われる。</li> </ul> |

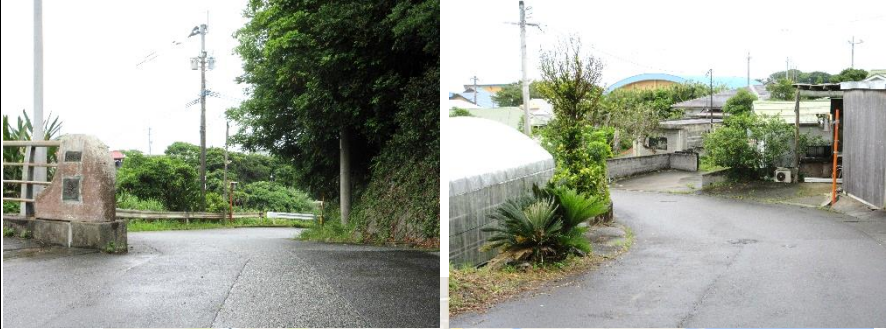
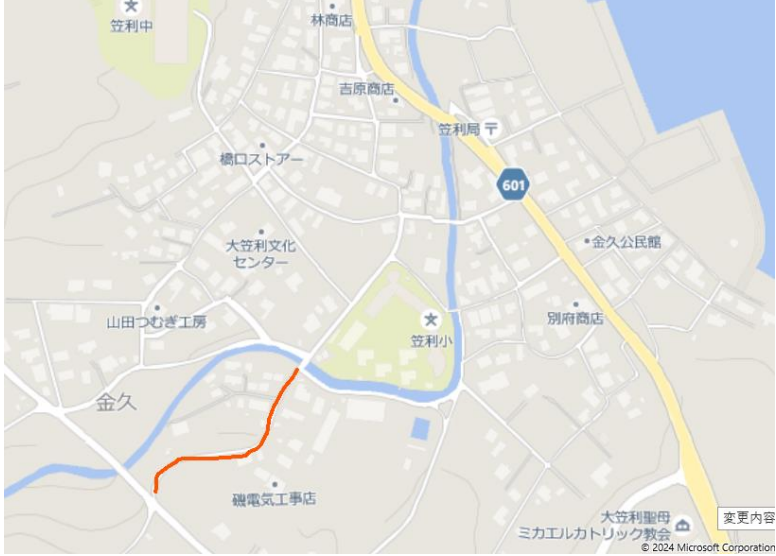
| | 校区 | 場 所 | 現状と対応策案など | 改善箇所 |
|---|---|---|---|---|
| 1 | 笠利中 | 笠利小へ向かう道路入口付近 | カーブミラーはあるが、カーブが急で、車と歩行者、ともに見えにくい上、通学路と知らずに徐行せずに走る車が多い。<br><u>通学路と分かるような看板や標識、道路表示等、設置してほしい。</u> | <ul style="list-style-type: none"> <li>・ 「スピード落とせ」等の看板設置を検討</li> <li>・ 付近の家にある植木の伐採について依頼を検討</li> </ul> |

| 危険箇所の状況<br>(予想される危険事例や要望事項等)<br><u>※ 予算を伴うものは、すぐには改善できないものがあります。</u> | <p>カーブミラーはあるが、カーブが急で、車と歩行者、ともに見えにくい上、通学路と知らずに徐行せずに走る車が多い。</p> <p>通学路と分かるような看板や標識、道路表示等、設置してほしい。</p> |

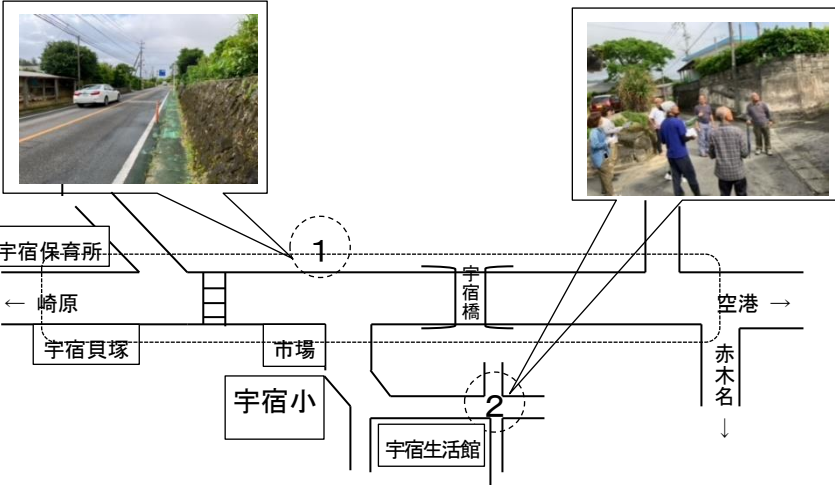
| | 校区 | 場 所 | 現状と対応策案など | 改善箇所 |
|---|---|---|---|---|
| 2 | 宇宿小 | 宇宿生活館付近十字路 | 生活館下の十字路は下り坂で、また停止線も消えかけており、車・児童ともに事故が起きやすく危険である。<br><u>どちらが止まるのかしっかり停止線を書き直してほしい。</u> | <ul style="list-style-type: none"> <li>・ 路面への「とまれ」のシール検討</li> <li>・ 路面へ「スピード落とせ」の表示、路面の色塗り等を検討</li> <li>・ 注意喚起の看板設置を検討</li> </ul> |

| 危険箇所<br>(点検時に撮影した写真を添付する) | <p>① 通学路(万屋～学校)<br/> 空港に向かって右側はグリーンベルトになってやや歩道も広めだが、交通量の多い朝に児童が登校する左側は歩道もせまく、白線のみである。</p> <p>② 生活館側十字路→飛び出しが多い。<br/> ● 空き家が目立つようになり、家屋の老朽化、破損が多い。<br/> ● 小道が多く飛び出し事故の危険性が高い。</p> |
| 危険箇所の状況<br>(予想される危険事例や要望事項等)<br>※ 予算を伴うものは、すぐには改善できないものがあります。 | <p>【危険箇所①】</p> <p>交通量が多く空港に向かって左側は歩道も狭い。登下校時の接触事故や小道からの飛び出し事故の可能性はある。</p> <p>要望①: 交通量の多い朝の登校時は、「右側通行」ではなく、歩道がグリーンベルトになっている左側を登校させたい。</p> <ul style="list-style-type: none"> <li>・グリーンベルトやポールがあり比較的安全のように感じる。</li> <li>・城間集落の児童は道路横断の回数が減るため安全である。</li> </ul> <p>要望②: ガードポールの増設。間隔が広いのでもう少し間隔を狭くしたい。</p> <p>【危険箇所②】</p> <p>生活館下の十字路は下り坂で、また停止線も消えかかっており、車・児童ともに事故が起きやすく危険である。</p> <p>要望①: どちらが止まるのかしっかり停止線を書き直してほしい。</p> |

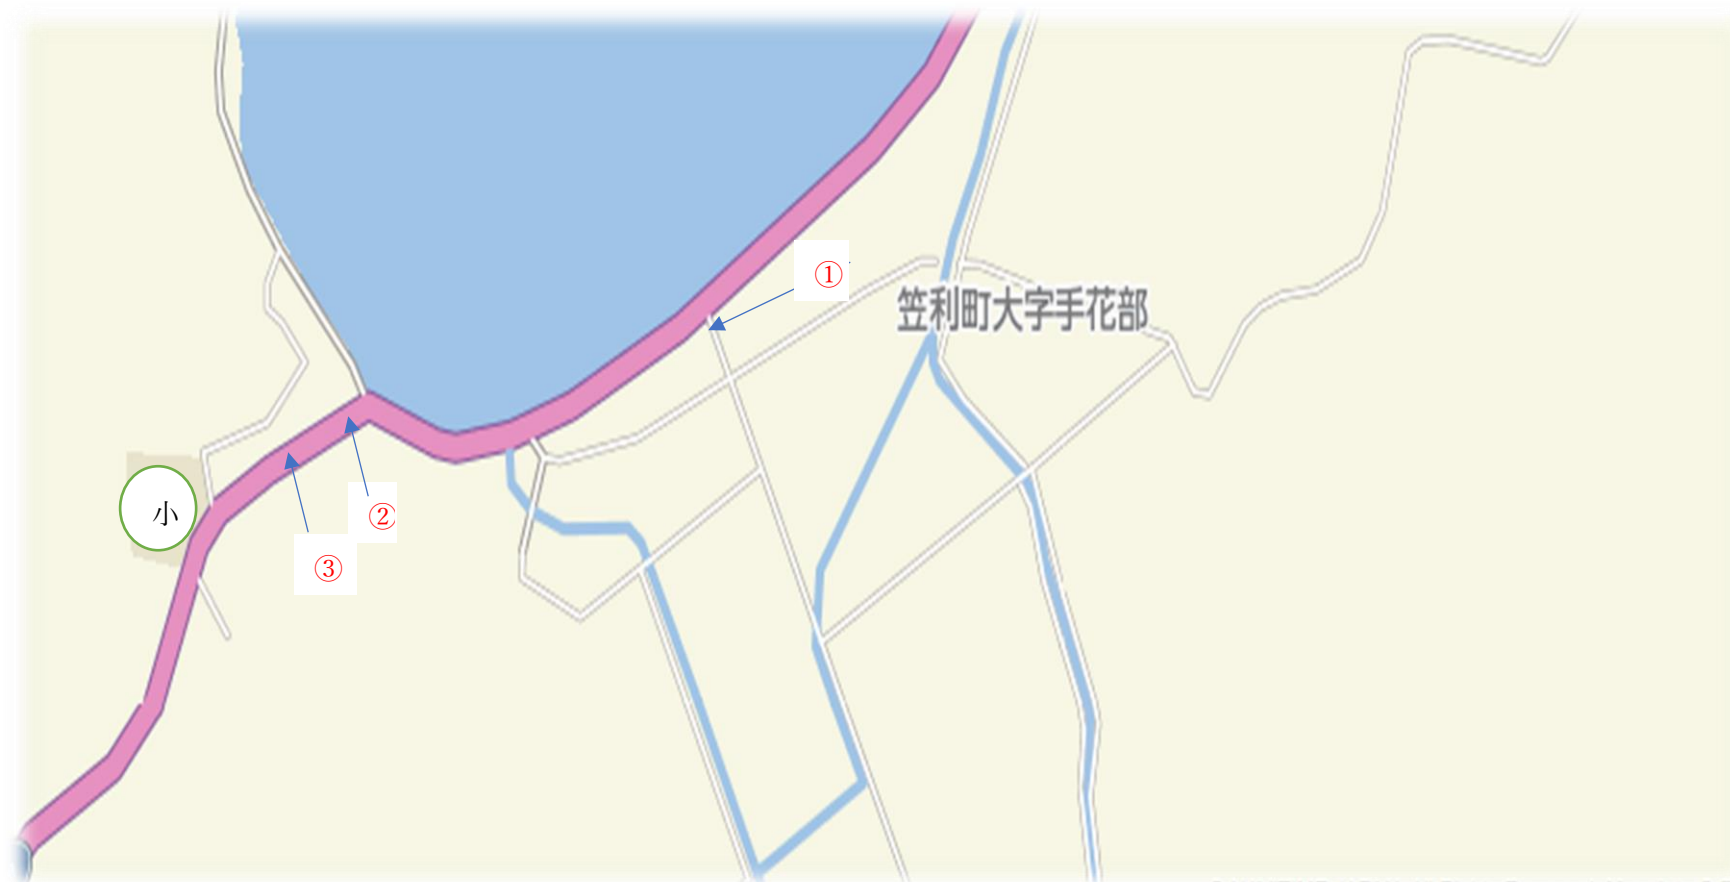
## 通学路における危険箇所

| | 校区 | 場 所 | 現状と対応策案など | 改善箇所 |
|---|---|---|---|---|
| 3 | 手花部小 | 平線分岐点（T字路） | 節田方面から来る車両の見通しが大変悪い。一旦停止場所ではあるが、大変危険である。自転車を通る児童が死角で見えずに、危ない場面がある。できましたら、 <u>点滅信号等の設置を望む。</u> | <ul style="list-style-type: none"> <li>・ 路面への「とまれ」のシール検討</li> <li>・ 停止線の位置を変更、ミラーの角度調整</li> <li>・ 付近の家にある植木の伐採について依頼を検討</li> </ul> |

| 危険箇所の状況<br>(予想される危険事例や要望事項等)<br><b>※ 予算を伴うものは、すぐには改善できないものがあります。</b> | <p>① 節田方面から来る車両の見通しが大変悪い。一旦停止場所ではあるが、大変危険である。自転車で通る児童が死角で見えずに、危ない場面がある。できでしたら、点滅信号等の設置を望む。(ロードミラーの修繕を早急に対応していただき有難うございます。)</p> <p>② 車両通行量も多く大変危険である。朝の登校時は、ボランティアの山口裕吉氏による交通安全指導を行っていただいている。注意喚起し、安常を確認しながら進めているが、下校や帰宅後の横断が危険である。</p> <p>③ 見通しが良い直線道であるため、スピードを出す車両が多く、通学路であり、大変危険である。集落内の通学路看板等の設置を望む。</p> <p>その他 川の増水等が考えられる場所においては、集団下校や引き渡し等考慮する必要がある。</p> |

- ① 平専分岐点の十字路で、死角になっており、横断歩道がないため、危険である。
- ② 手花部小学校過ぎてからの横断歩道ですが、登校見守り隊はいいのですが、下校や帰宅後が危険である。
- ③ 手花部小学校前の 58 号線は、スピードが出やすく、危険箇所である。
