通学路における危険箇所現地確認後の改善について

令和8年7月1日

## 通学路における危険箇所報告書

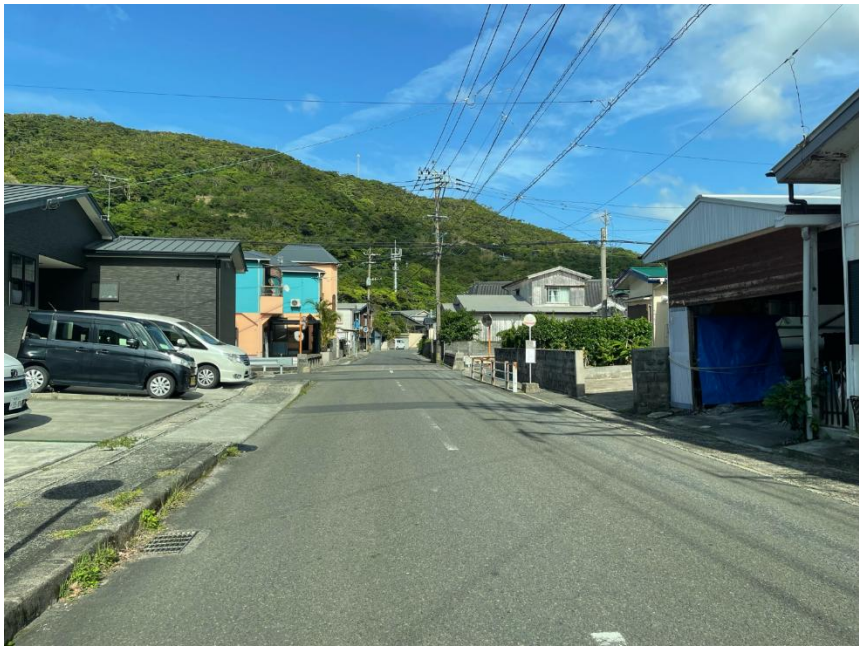
| 危険箇所の状況<br>(予想される危険事例や要望事項等)<br><u>※ 予算を伴うものは、すぐには改善できないものがあります。</u> | <p>&lt;横断歩道の設置要望&gt;</p> <p>見取橋バス停付近である。近辺の児童が登下校中に使用するバス停であるが、横断歩道がなく、現在は道路を横切って横断している状況である。</p> <p>この道路の近くには県道 79 号線が通っているが、抜け道としてこの道路を使用する運転手も多々おり、交通量は少なくない。また、大型のバスも通っている道路である。</p> <p>保護者や地域住民からもバス停近くに横断歩道を設置してほしいと要望があがってきている。</p> |

| | 校区 | 場 所 | 現状と対応策案など | 対応機関 | 改善箇所 |
|---|---|---|---|---|---|
| 1 | 小宿小 | 見取橋バス停付近 | <p>見取橋バス停付近である。近辺の児童が登下校中に使用するバス停であるが、横断歩道がなく、現在は道路を横切って横断している状況である。</p> <p>この道路の近くには県道79号線が通っているが、抜け道としてこの道路を使用する運転手も多々おり、交通量は少ない。また、大型のバスも通っている道路である。</p> <p><u>保護者や地域住民からもバス停近くに横断歩道を設置してほしいと要望があがってきている。</u></p> | 学校 | <ul style="list-style-type: none"><li>・横断歩道の前後30mは、法定の駐停車禁止場所になっていること、バス停から30m離れた場所がちょうどカーブになっていることから横断歩道の設置は難しい。そのため、児童に対し、横断前後に周囲の安全を十分確認し、安全を確かめてから横断するよう継続的に安全指導</li><li>・保護者や地域と連携し、登下校時の見守り活動を検討</li></ul> |

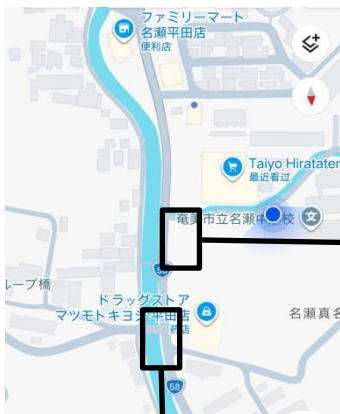
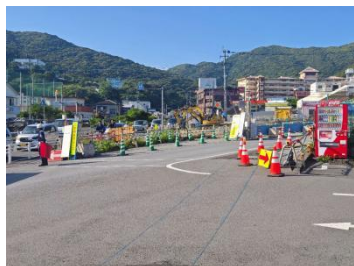
| 危険箇所<br>(点検時に撮影した写真を添付する) | <p>○ 名瀬中側にある薬局の近くにある工事現場</p> <p>○ 名瀬中側にある薬局の前にある交差点</p> |

| 危険箇所の状況<br>(予想される危険事例や要望事項等)<br>※ 予算を伴うものは、すぐには改善できないものがあります。 | <p>○ 工事現場にある道路幅が狭く、登下校時間帯に自転車と接触し、生徒が巻き込まれる可能性がある。</p> <p>○ 道路幅が狭く、歩道が未整備の状態である。カーブや見通しの悪い区間があり、車両がすれ違う際に歩行者が路肩に避けられない。信号付近は特にスピードを出す車両が多く、危険である。要望として、ガードレールの設置、または「通学路注意」の看板追加を請求する。</p> |

| | 校区 | 場 所 | 現状と対応策案など | 対応機関 | 改善箇所 |
|---|---|---|---|---|---|
| 2 | 名瀬中 | 名瀬中学校近く（交差点） | <p>道路幅が狭く、歩道が未整備の状態である。カーブや見通しの悪い区間があり、車両がすれ違う際に歩行者が路肩に避けられない。信号付近は特にスピードを出す車両が多く、危険である。</p> <p><u>要望として、ガードレールの設置、または「通学路注意」の看板追加をお願いしたい。</u></p> | 奄美警察署<br>大島支庁建設部建設課 | <ul style="list-style-type: none"><li>・交通安全教室（小・中・高等学校）での注意喚起</li><li>・ラバーボールの設置を検討</li></ul> |

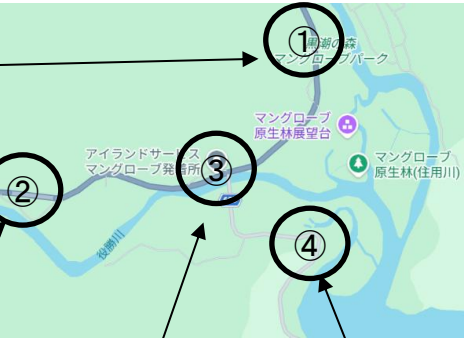
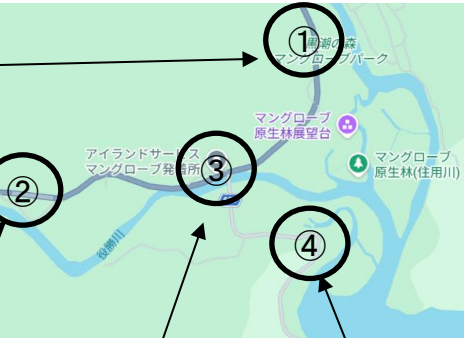
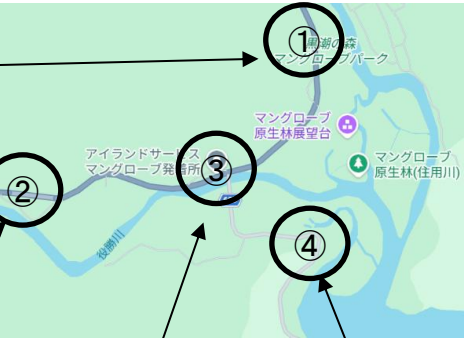
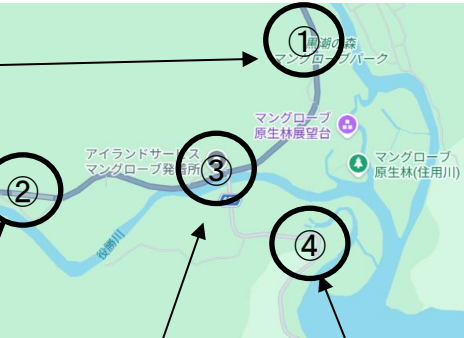
| 危険箇所<br>(点検時に撮影した写真を添付する) | <div>①「西仲間司書前横断歩道」</div> <div></div> <div>②「役勝国道」</div> <div></div> <div>③「住用小中前国道」</div> <div></div> <div>④「鴨曲がり付近歩道」</div> <div></div> |

| 危険箇所の状況<br>(予想される危険事例や要望事項等)<br>※ 予算を伴うものは、すぐには改善できないものがあります。 | <div>① 「西仲間支所前横断歩道」バスが停車中に後方からの自動車が追い越しをかけ横断者が危険を感じる場面がある。</div> <div>② 「役勝国道」横断歩道が付近になく、道路の横断に大きく回り道をする必要がある。横断箇所でない場所での横断を誘発する懸念がある。</div> <div>③ 「住用小中前国道」直線で速度を出している自動車が見られる。また、時間帯によっては太陽の光がまぶしく信号が見えづらいため歩行者の横断に危険が及ぶ恐れがある。</div> <div>④ 「鴨曲がり付近歩道」には、樹木からの落ち葉や木の実が落ちていて、雨の日などは滑りやすくなっており、通りにくそうである。歩道にはポールが設置されているが、生徒が落ち葉や木の実を避けるように通行した場合、見通しの悪さから車との接触事故が発生する危険性は高い。歩道にかかる樹木の剪定を希望する。</div> |

| | 校区 | 場 所 | 現状と対応策案など | 対応機関 | 改善箇所 |
|---|---|---|---|---|---|
| 3 | 住用中 | 住用小中前国道 | <p>「住用小中前国道」直線で速度を出している自動車が見られる。また、時間帯によっては太陽の光がまぶしく信号が見えづらいため歩行者の横断に危険が及ぶ恐れがある。</p> | 奄美警察署 | <ul style="list-style-type: none"><li>・通学時間帯における警戒活動及び交通指導取締りの強化</li><li>・遮光版の設置を検討</li></ul> |
