2. 災害の時系列概要

平成22年10月奄美豪雨災害では、多くの河川の氾濫による浸水被害が発生している。河川の氾濫には水位上昇等の越水等による外水氾濫と河川の処理能力を超えて周辺に溢れる内水氾濫とがあり、今回の災害では市内各地で両方の氾濫が発生している。

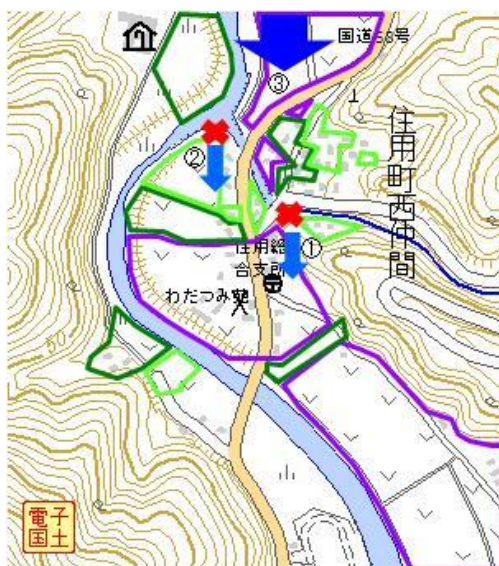
図2-3. 住用川周辺の浸水状況

図2-3の×印は浸水箇所、矢印は浸水方向、黄緑枠内は0.5m以上1m未満の浸水、緑枠内は1m以上1.5m未満の浸水、紫枠内は1.5m以上の浸水があった場所を示している。

時間経過順にたどると、住用川の水位上昇により①冷川が処理しきれず内水氾濫(11時頃)し、さらに増水した②住用川の外水氾濫により周辺域に浸水被害が発生(11時半頃)した。③最終的にはこの平野一面に大水が流入し最深部2m超の川のようなことになった(12時半頃から)ことがわかる。以降、17時過ぎに水位が低下するまでの約6時間も

の間、一帯は浸水状態にあった。

特に大きな被害となった住用川については、先に列記したとおり11時頃に住用川の支川・冷川ひやがわの氾濫情報が先んじて報告された。この後、11時半頃に本川である住用川が氾濫したことが後の報告により明らかになっている。

このため、住用川周辺の西仲間、石原集落では河川近くの多くの場所が少なくとも1.5m以上浸水している。(図2-3)

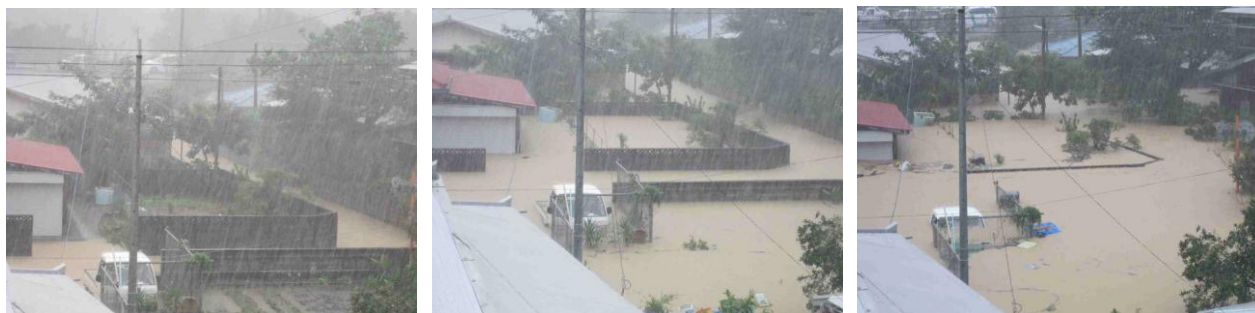
画像 2-1. 西仲間集落の同地点における増水状況

次に示す写真は西仲間集落内の同地点を、時間をおいて撮影したもので、この写真から短時間のうちに急激に増水したことが確認できる。(画像 2-1)

11 時 59 分

12 時 08 分

13 時 01 分

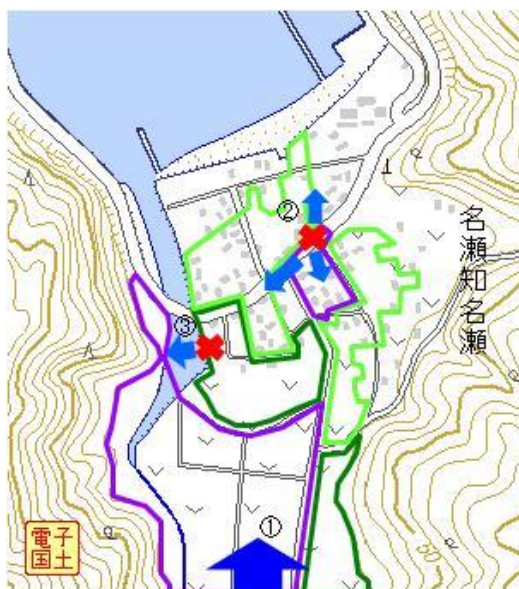
図 2-4. 知名瀬川周辺の浸水状況

次に、^{ちなぜ}知名瀬川の氾濫状況である。①知名瀬川上流で浸水した水は、徐々に水嵩を増し下流へと浸水域を広げていき集落へと達した。そして時間が経つにつれ、図 2-4 の黄緑枠内 (0.5m 以上 1m 未満浸水)、緑枠内 (1m 以上 1.5m 未満浸水)、紫枠内 (1.5m 以上浸水) まで拡大した。一方、集落内を流れる②坂本川が処理能力を超え周辺に溢れだし、辺り一帯の水嵩が増していった。(16 時頃) しかしながら、このとき③陸地に溜まった水の圧力により堤防が知名瀬川側へ決壊したため内水が流出し陸地の水位が下降へと転じた。(図 2-4, 画像 2-2)

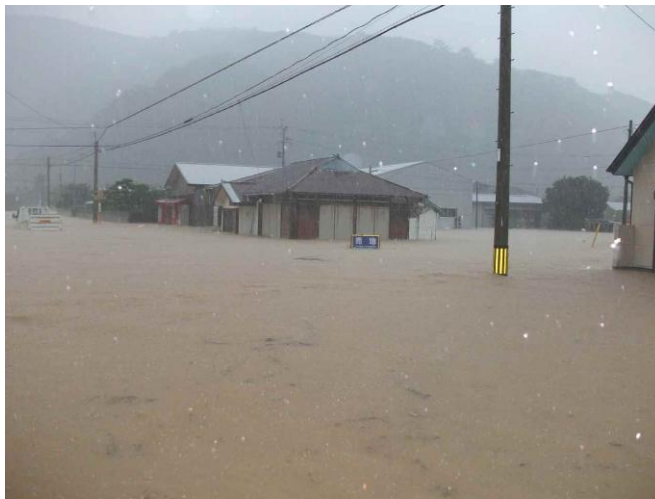
画像 2-2. 知名瀬集落を通る県道 79 号線の浸水（16 時 10 分頃）

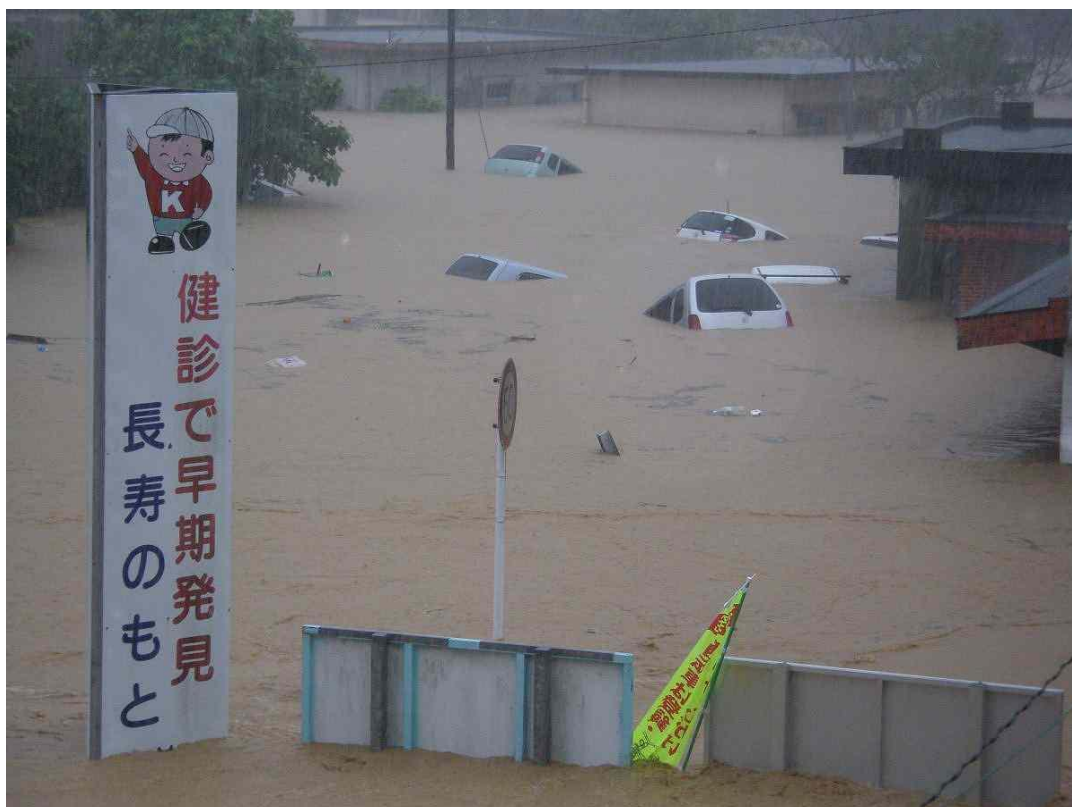
▼住用総合支所（西仲間）前の国道 58 号の浸水状況（13 時頃）

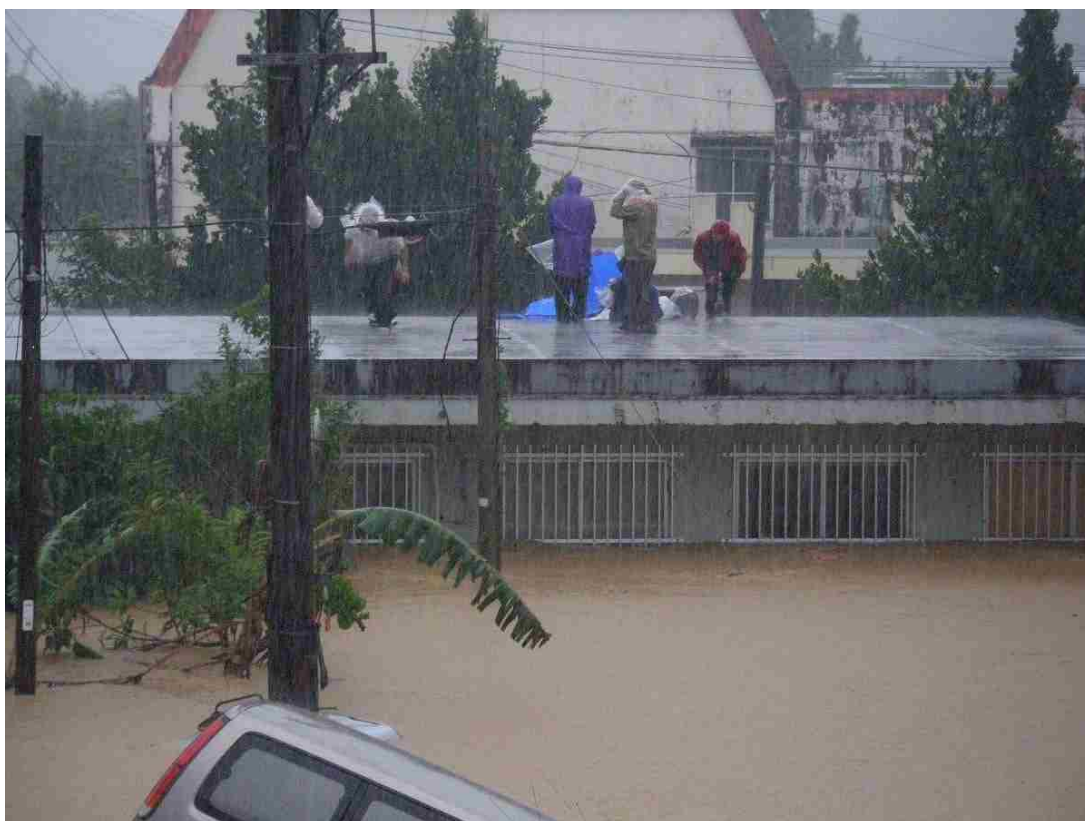
▼西仲間集落内で施設の屋根に避難する人たち（13時40分頃）

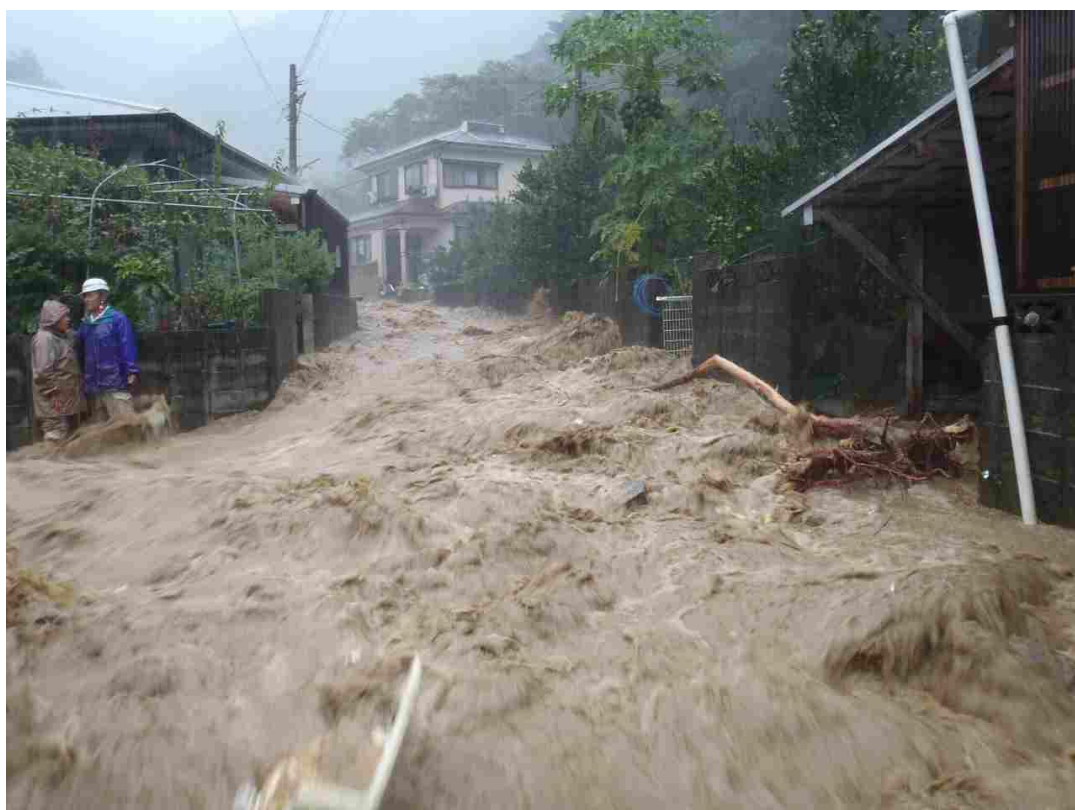
▼下役勝集落内の道路が水の通り道となった（12時26分）
