平成 22 年 10 月 奄美豪雨災害の検証 (記録誌)

平成 25 年 3 月
奄 美 市

「平成 22 年 10 月奄美豪雨災害の検証（記録誌）」の発刊にあたって

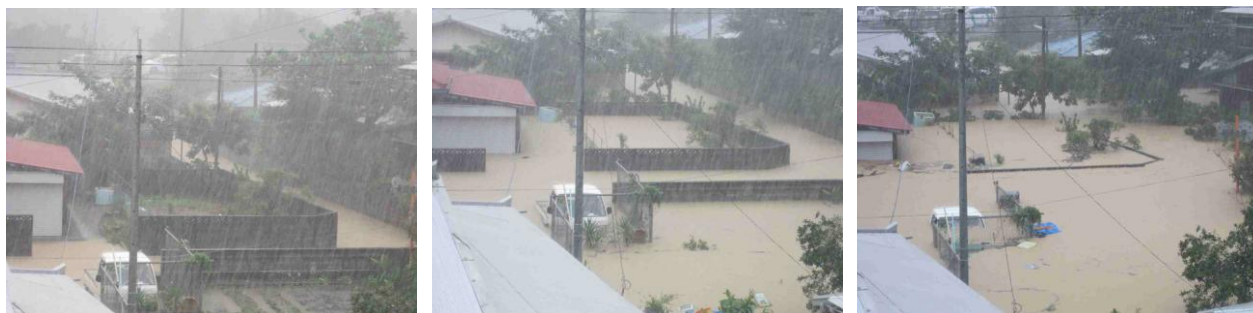
画像 2-1. 西仲間集落の同地点における増水状況

次に示す写真は西仲間集落内の同地点を、時間をおいて撮影したもので、この写真から短時間のうちに急激に増水したことが確認できる。(画像 2-1)

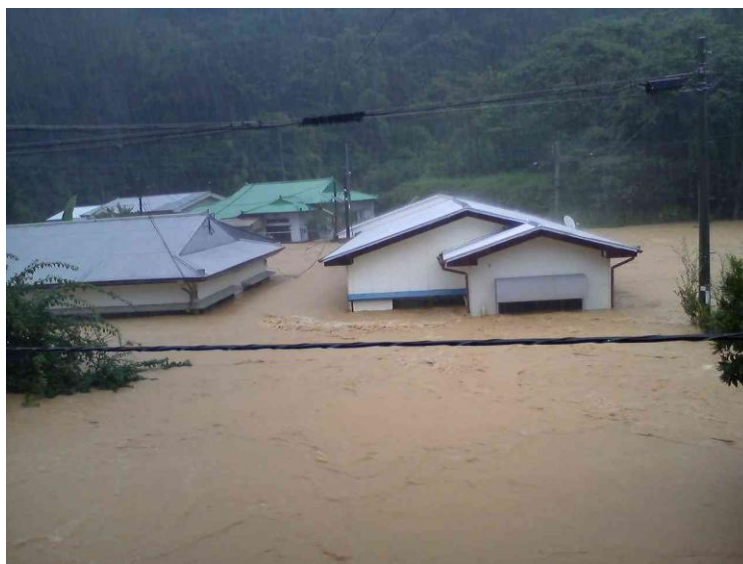
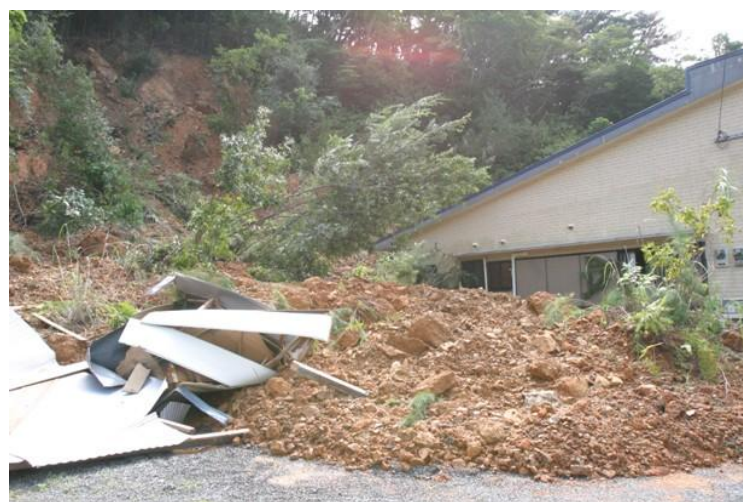
画像 3-2.家屋の被害状況 (住用町西仲間)

奄美豪雨災害では多くの家屋が被害を受けたが、特に住用川の氾濫により浸水した住用町西仲間、石原集落では多くの家屋が床上まで浸水する等の深刻な被害を受けた。この他にも各地でがけ地等の崩落による土砂災害、河川の氾濫や増水等による浸水被

▼浸水害

▼土砂災害

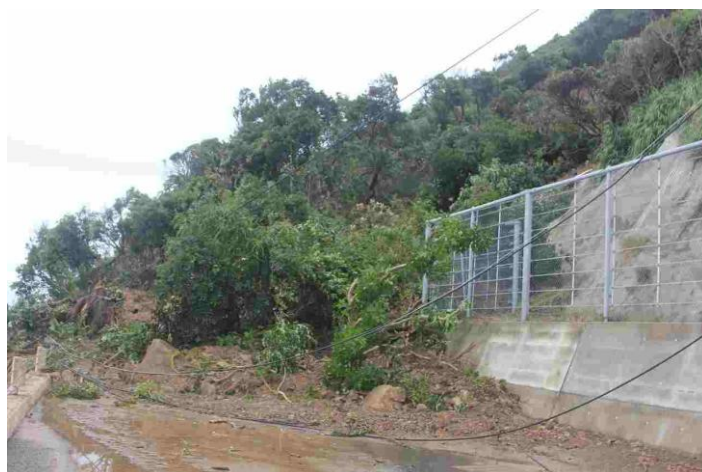
画像 3-3. 奄美豪雨災害での崩土による断線（笠利町^{きに}佐仁）

奄美豪雨災害時、奄美大島全域にわたり停電が発生した。(表 3-3)主な原因は倒木等による断線が最も多く、次いで電柱の折損や流出、転倒、傾斜による被害であった。このため、被災地では多くの電化製品等が使用不能になったほか、情報入手ができなくなったこともあり、災害発生時の市民生活に重大な支障を来した。

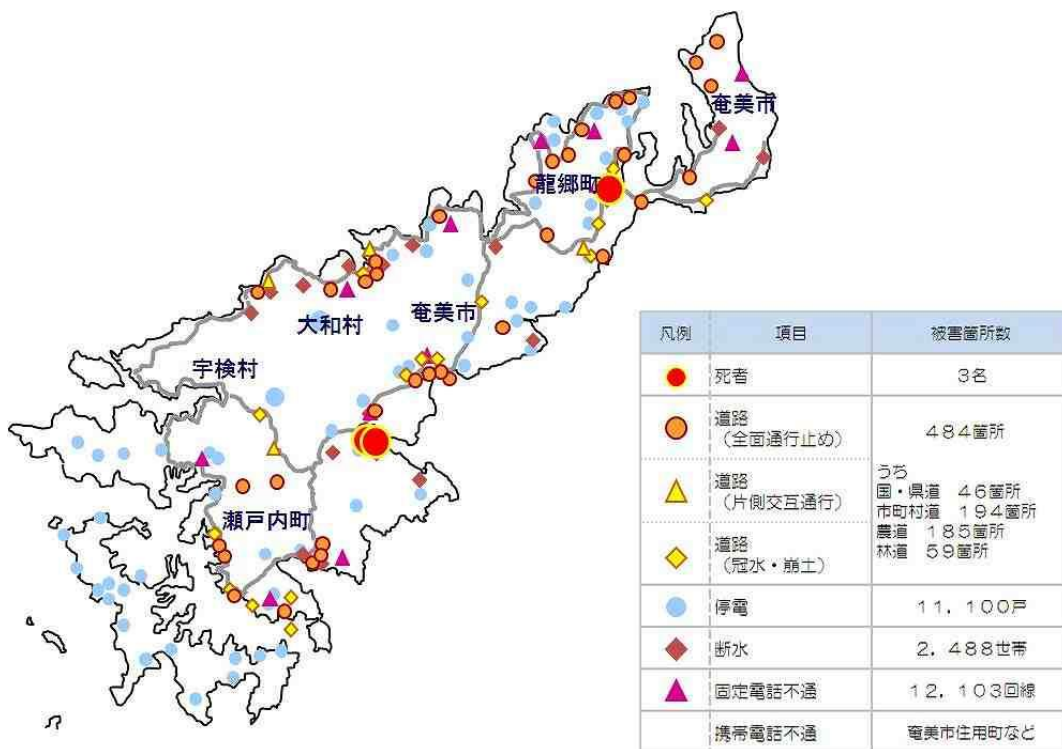
図 3-1. 奄美大島全域のライフライン等被害箇所

奄美豪雨災害では、奄美大島全域においてライフラインがそれぞれ甚大な被害を受けた。特に近年は電気・通信機器等への生活依存度が高いため、被災地との情報途絶が発生したことにより災害救助・安否確認等、災害発生初期の活動に大きな混乱をもたらした。各ライフラインの被害状況について次に記載する。

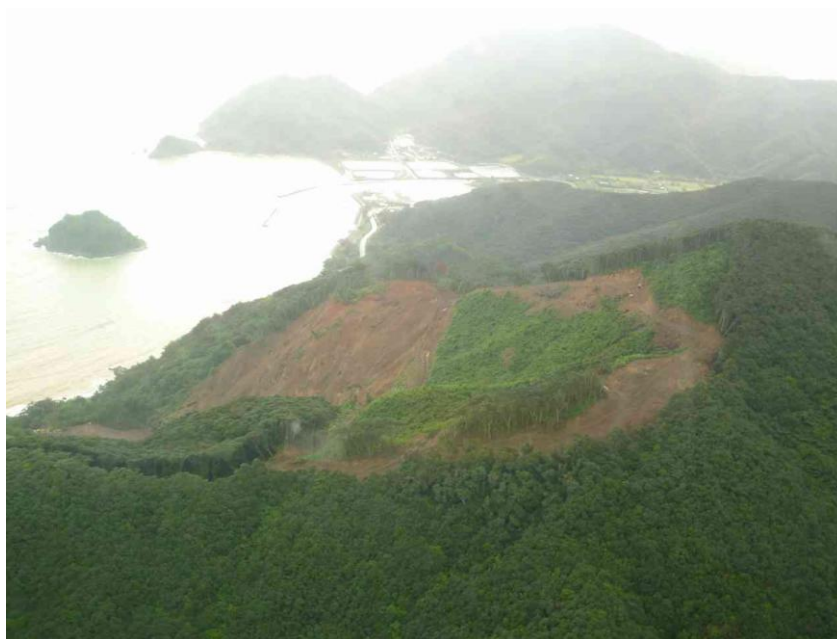
画像 3-5. 上空から撮影した林地の崩壊状況 (上空から市集落方向を撮影)

奄美豪雨災害では島内各地で林道の道路崩落や法面崩壊、林地の崩壊等、大小多くの被害が発生し林業活動をはじめ多くの影響を及ぼした。(表 3-14, 画像 3-5)
