## 通学路における危険箇所報告書

| 学校名 | 奄美市立住用小学校 |
| 点検日 | 令和6年4月9日(火) |

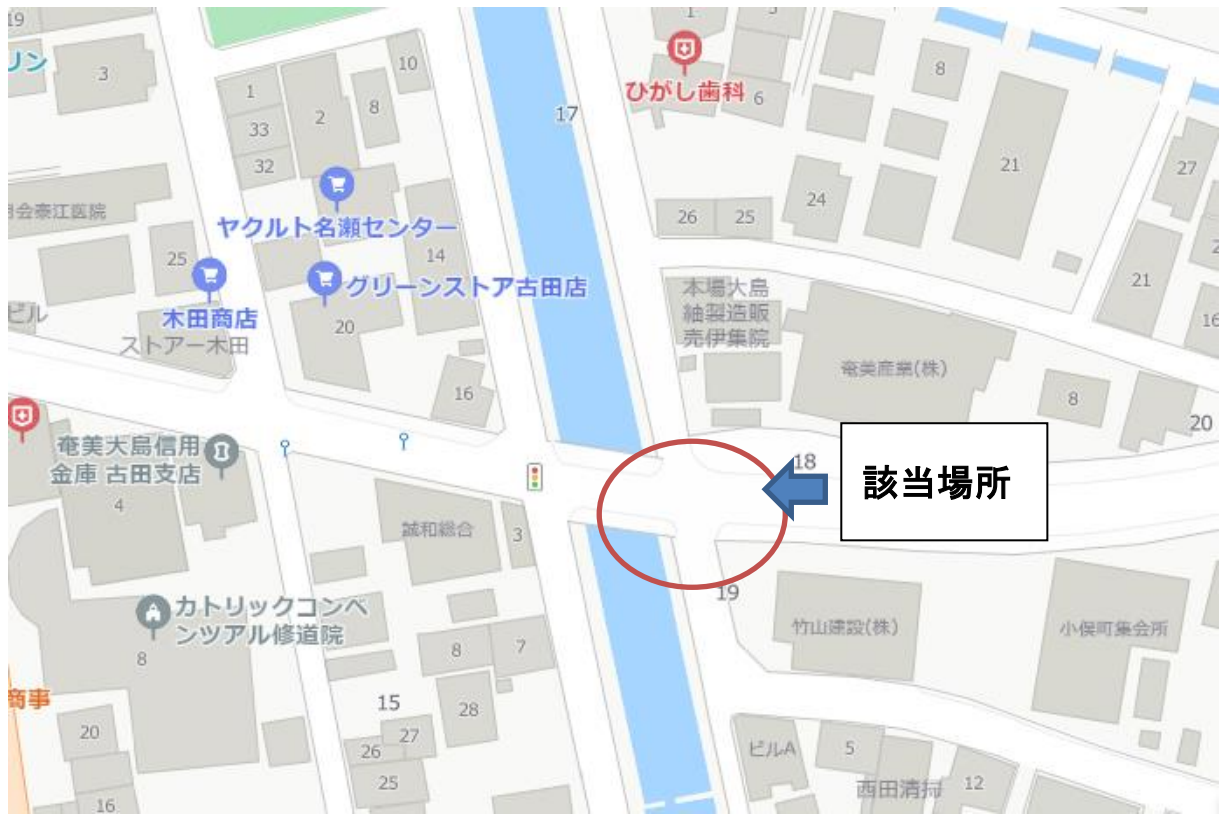
| | 校区 | 場 所 | 現状と対応策案など | 改善箇所 |
|---|---|---|---|---|
| 2 | 奄美小 | 小俣町集会所近くの橋（交差点） | 春日保育所方面から小春通りへ合流する交差点で一時停止。<br>左側に児童がいる場合、橋げたの陰になり見えないことがある。<br>こちらが一時停止なので、止まったと思い飛び出してくる児童がいた。<br>橋げたのところが低くなっているため、低学年児童などは見えない状況。<br><u>学童通行注意などの看板がつけられないか。</u> | <ul style="list-style-type: none"> <li>・ 路面への「とまれ」のシール検討</li> <li>・ 注意喚起の看板設置を検討</li> <li>・ 外側線の引き直しを検討<br/>→引き直し完了済（令和6年7月）</li> <li>・ 登下校時の歩道ルートについて、児童へ指導（学校へ依頼）</li> </ul> |

| 危険箇所の状況<br>(予想される危険事例や要望事項等)<br><u>※ 予算を伴うものは、すぐには改善できないものがあります。</u> | 春日保育所から小春通りに合流する交差点(竹山建設前)<br><br>1 春日保育所方面から小春通りへ合流する交差点で一時停止<br>2 左側に児童がいる場合、橋げたの陰になり見えないことがある<br>3 こちらが一時停止なので、止まったと思い飛び出してくる児童がいた<br>4 橋げたのところが低くなっているため、低学年児童などは見えない状況<br><br>※ 学童通行注意などの看板がつけられないか。 |

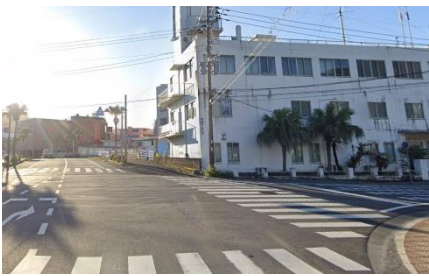
| | 校区 | 場 所 | 現状と対応策案など | 改善箇所 |
|---|---|---|---|---|
| 3 | 金久中 | 奄美博物館前道路 | 歩道がなく、前方のフェンスが視界をさえぎっているため、左から侵入してくる車と歩行者が接触する危険性がある。以前、ここで交通事故があった際、地域住民が警察へカーブミラーを付けてほしいと相談したが、設置されなかった経緯がある。<br>事故防止のために、 <u>写真中央部の電信柱付近にカーブミラーをつけてほしいとの要望が挙げられている。</u> | <ul style="list-style-type: none"> <li>・ 外側線の引き直し、中央線の追加を検討<br/>→外側線及び中央線の引き直し、追加完了済（令和6年7月）</li> </ul> |

| 危険箇所の状況<br>(予想される危険事例や要望事項等)<br>※ 予算を伴うものは、すぐには改善できないものあります。 | <p>(1) 奄美博物館前道路</p> <p>歩道がなく、前方のフェンスが視界をさえぎっているため、左から侵入してくる車と歩行者が接触する危険性がある。以前、ここで交通事故があった際、地域住民が警察へカーブミラーを付けてほしいと相談したが、設置されなかった経緯がある。</p> <p>事故防止のために、写真中央部の電信柱付近にカーブミラーをつけてほしいとの要望が挙げられている。</p> <p>(2) 臨港道路「本港佐大熊線」奄美海上保安部前交差点</p> <p>全線開通し歩道も整備されているため、通学路の変更を考えているが、上記の交差点は通行量が多いわりに信号機がない。横断歩道は設置されているが、生徒の横断時に危険である。</p> |
