# トンネル 長寿命化修繕計画

令和元年 6 月

(令和6年3月)

## 2. トンネル長寿命化修繕計画について

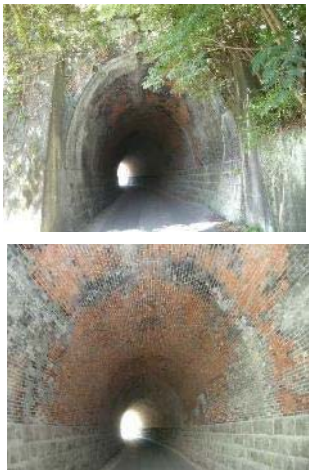
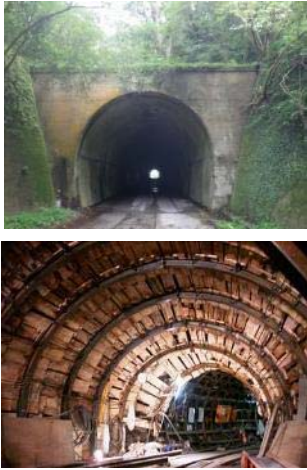
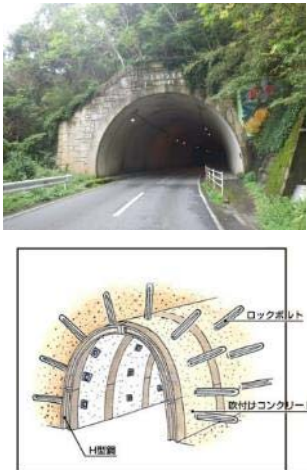
| 形式 | レンガ | 矢板工法※1 | NATM※2 |
|---|---|---|---|
| 特徴 | <ul style="list-style-type: none"> <li>レンガを積み重ねて築造したトンネル</li> <li>1920年代以降の生コンクリートの普及により、コンクリートが標準的な材料となったことから、大正中期までの面影を残す貴重なトンネルです。</li> </ul> | <ul style="list-style-type: none"> <li>1980年代までの標準的なトンネル工法</li> <li>覆工によって地山の土圧を支えています。</li> <li>アーチ部を打設し、その後側壁部を打設して覆工を施工している場合が多いため、側壁部の縦断的な継ぎ目が特徴です。</li> </ul> | <ul style="list-style-type: none"> <li>1980年代以降の標準的なトンネル工法</li> <li>覆工背面の支保工によって地山の土圧を支えています。</li> </ul> |

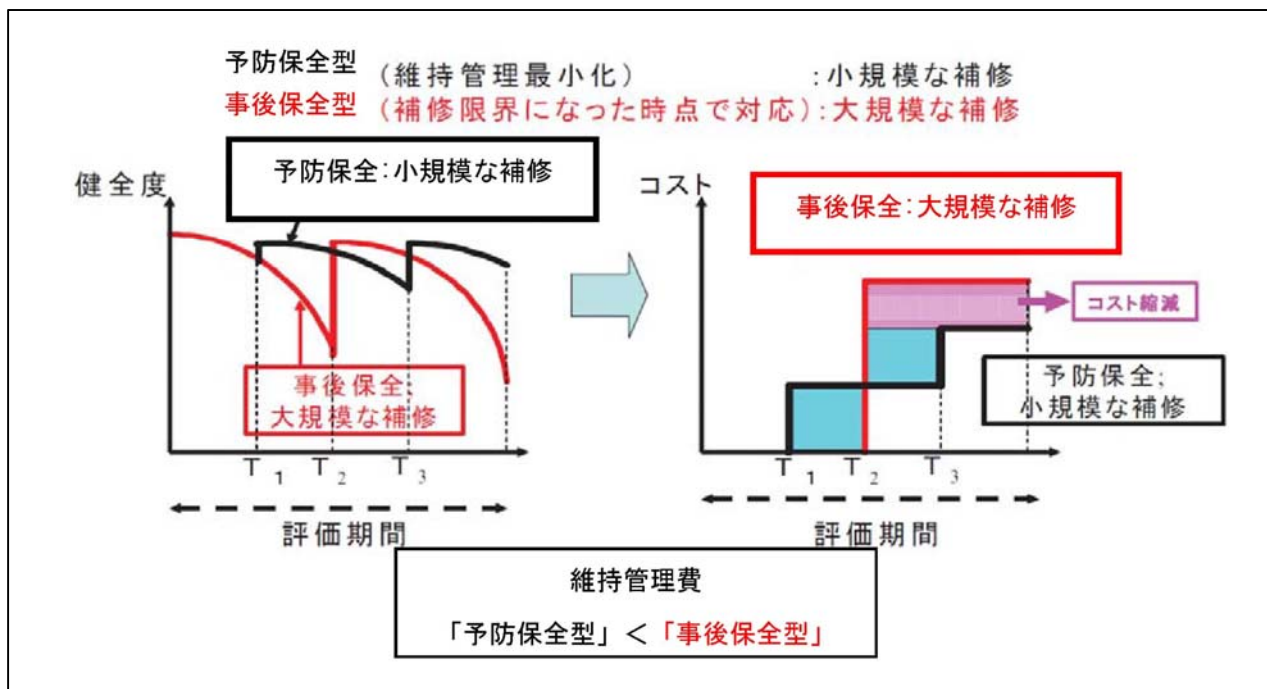
【予防保全型と事後保全型のイメージ図】

本計画は、限られた財源の中で、老朽化の進行するトンネルについて、定期的な点検に基づき修繕等を実施する予防保全型の維持管理へと転換を進めることにより、長寿命化によるトータルコストの縮減や予算の平準化を図ろうとするものです。

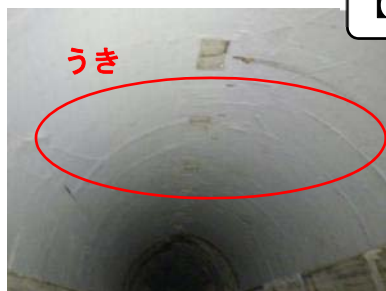
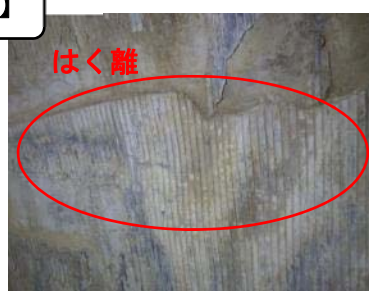
##### 【 うき・はく離 】

※ **うき**とは，コンクリート内部の材料劣化やひび割れ等により，表面付近のコンクリートが部分的に分離する現象のことをいいます。うきが生じているコンクリートでは，さらなる劣化の進行や衝撃などにより，**はく離**して落下し，重大な事故につながりかねません。

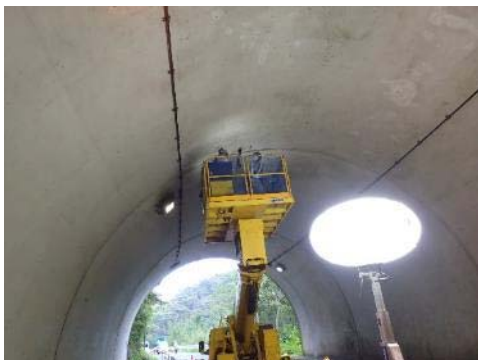
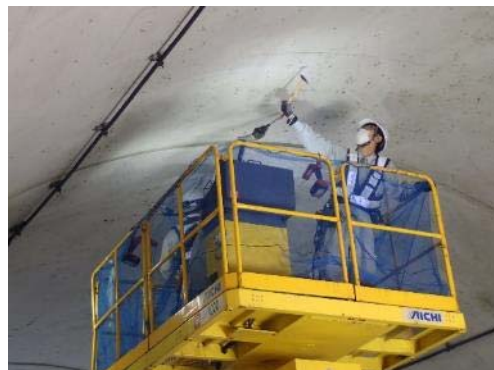
### ◎打音検査

覆工などのうき，はく離の状況を把握するために，ハンマー等でコンクリート面や取付け金具類を打診し，うき，はく離箇所，ボルト・ナット類のゆるみ等の有無及び範囲を記録する点検方法です。

※打音検査における判断の目安は，「キンキン，コンコン」といった清音を発すると健全であり，「ポコポコ，ペコペコ」といった薄さを感じる音を発すると異常があります。

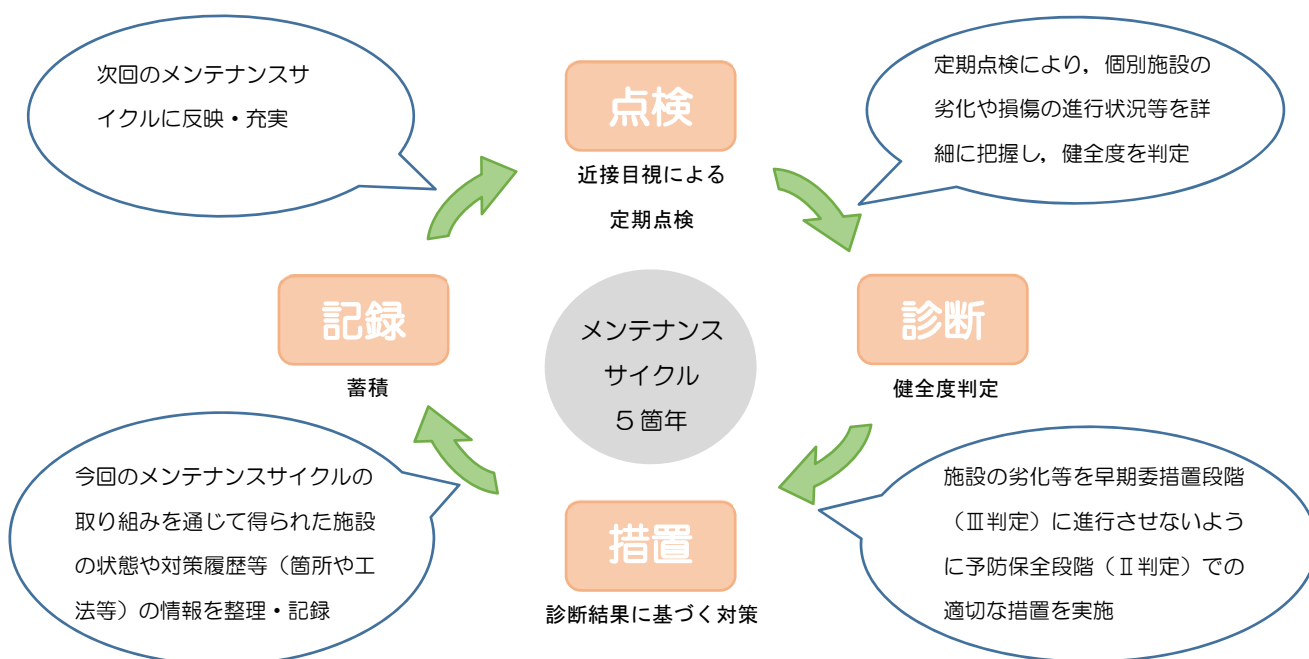
図-3 メンテナンスサイクルの概念図

本計画では、下図のとおり、点検・診断・措置・記録のメンテナンスサイクルを着実に運用し、予防保全型の維持管理へと転換していくことを基本的な考え方としています。そのため、点検を実施したトンネルについては、点検・診断に基づく個別施設の状態、必要な対策の実施スケジュール等を検討し、実施計画に反映させていきます。

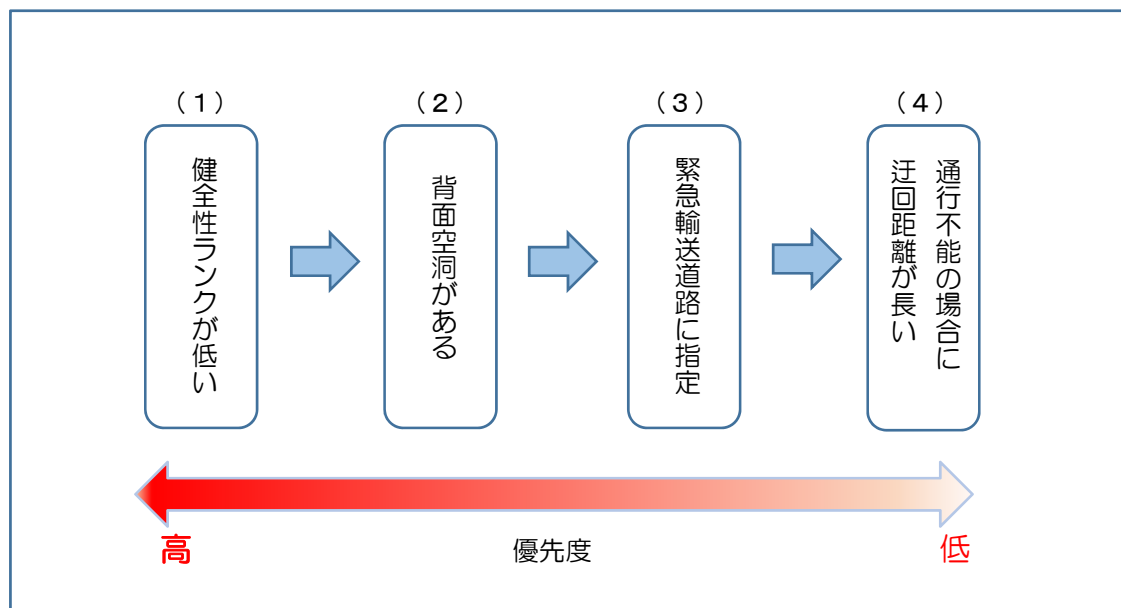
図-4 トンネル修繕の優先順位の考え方

トンネルの修繕は、健全性が低下したトンネルの機能を回復し、健全性向上のために行われるものであることから、点検結果に基づき、健全性の低いトンネルを優先して実施します。

- (1) 健全性の低いトンネル
- (2) 道路利用者に対する被害に直結し、劣化の予測が困難である、覆工コンクリート※6 の背面に空洞※7 があるトンネル
- (3) 緊急輸送道路に指定されているトンネル
- (4) トンネルが通行できなくなった場合、経済活動や市民生活への影響を考慮し、迂回距離が長くなるトンネル
